電気機器高調波診断システム の「リオトロン」への適応

TBMからCBMそしてPdM(Predictive Maintenance)へ
予知保全の可能性を探る

アルカディア・システムズ株式会社
新田 純也

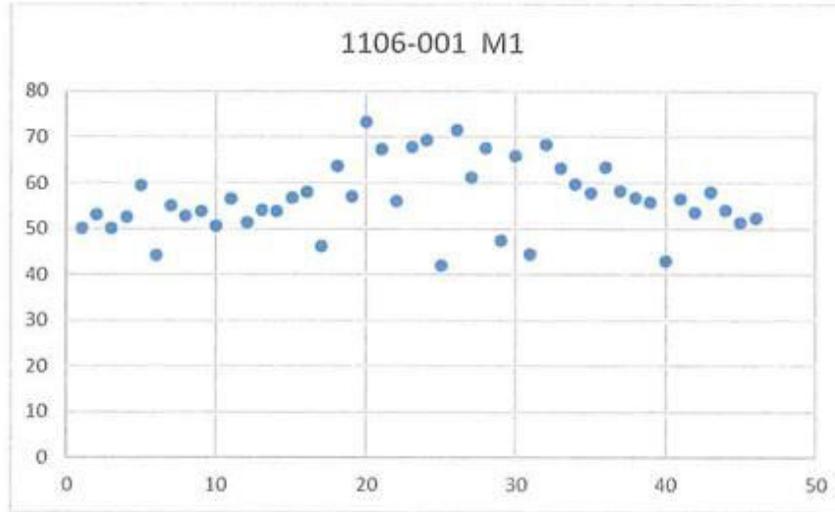
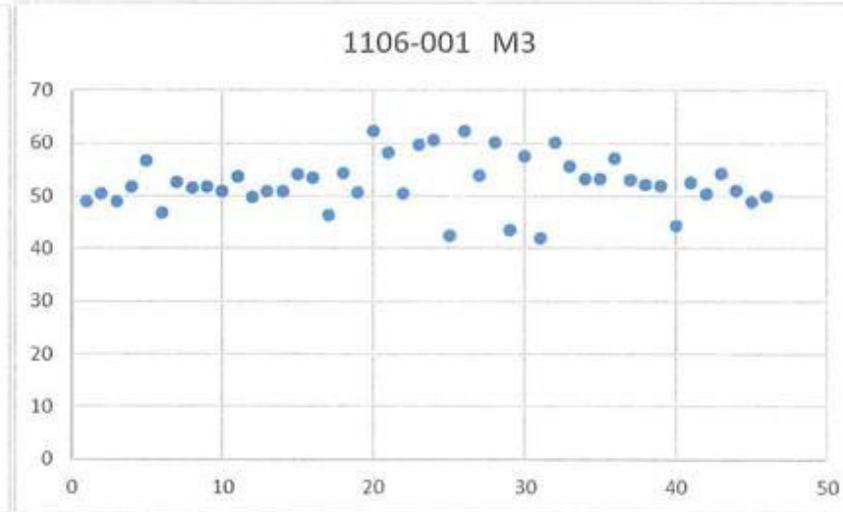
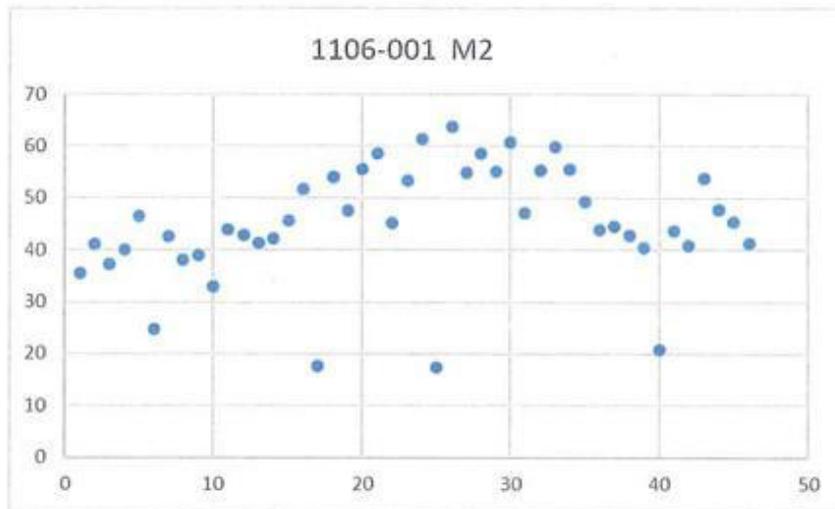
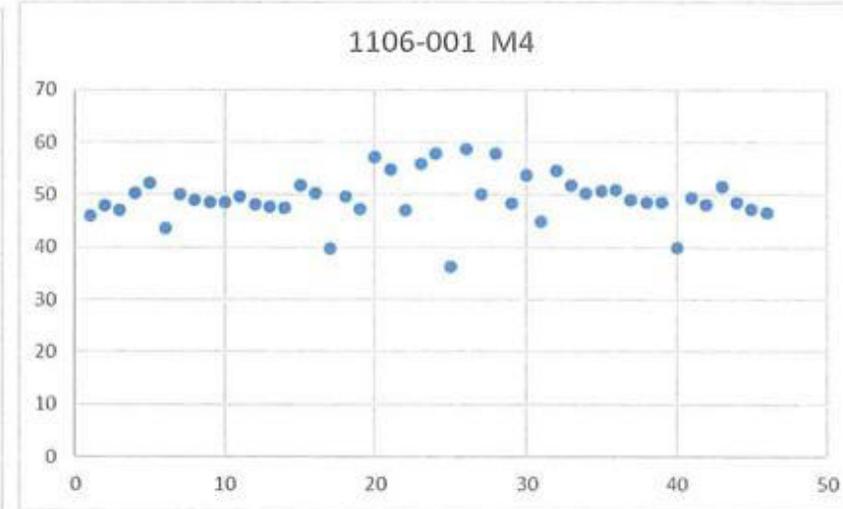
HAMOS測定結果 真空系純水送水ポンプ

HAMOSトレンドグラフ モーター

2023/11/9 0:27:51 から 23:57:57 の 30分毎

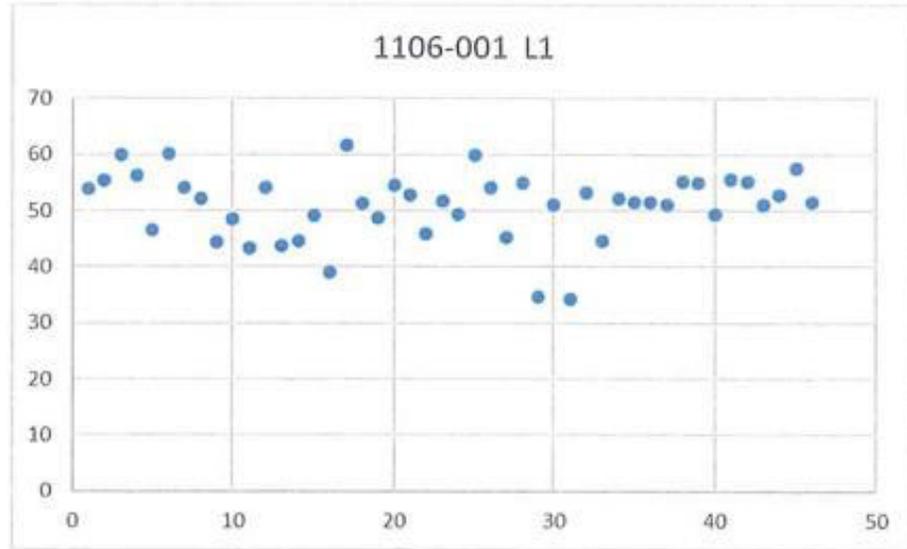
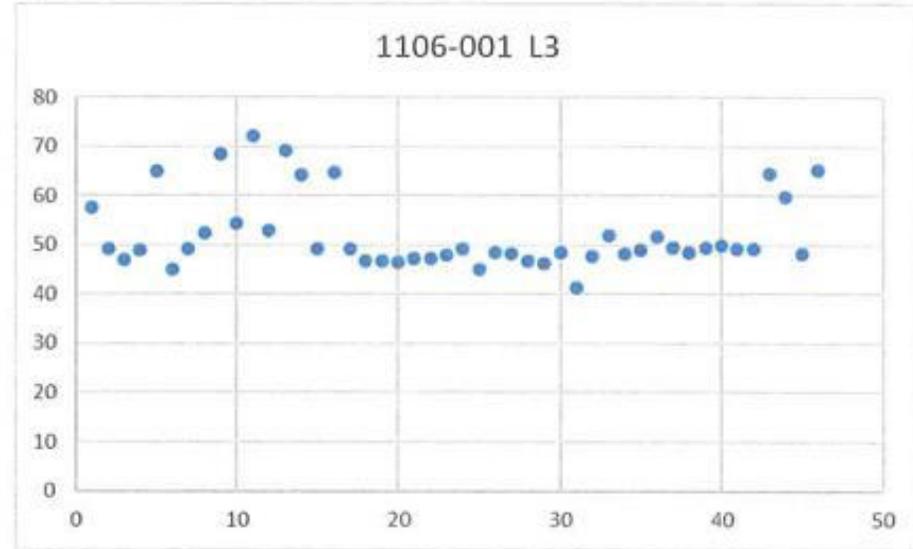
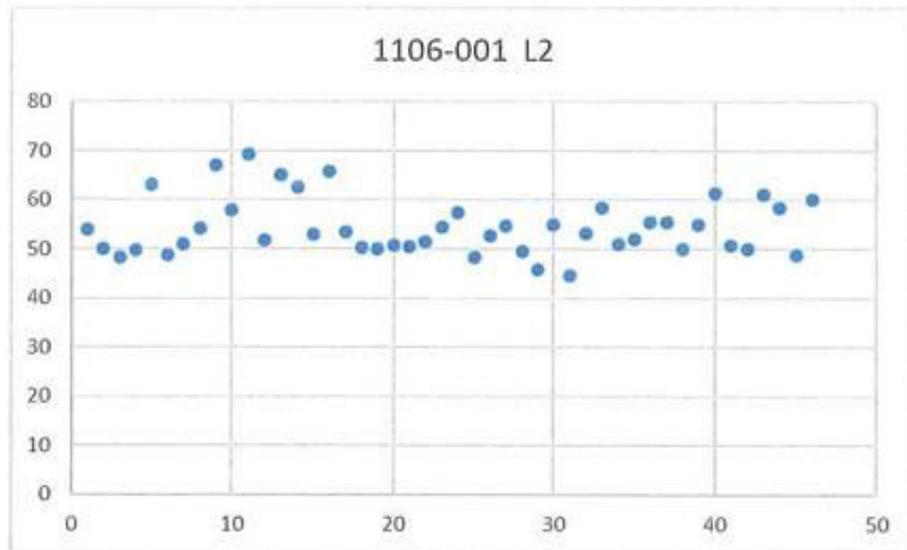
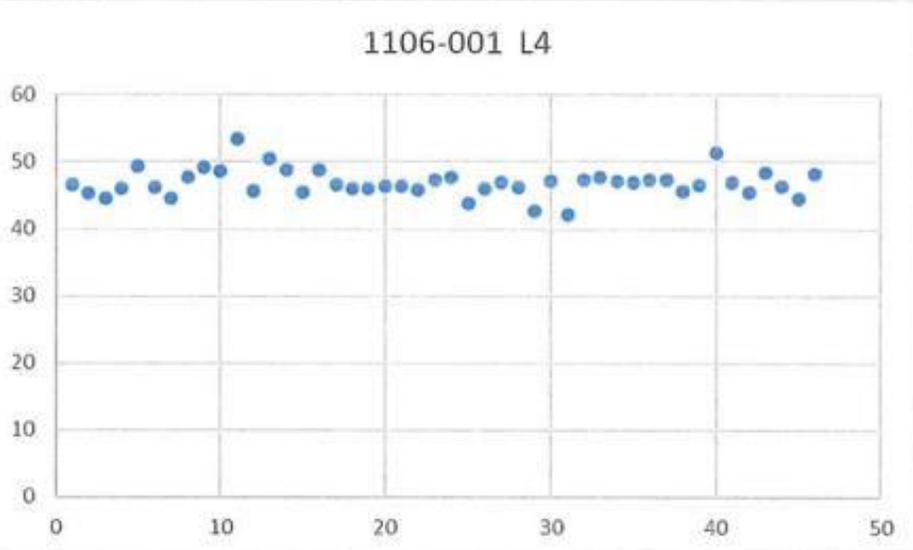
HAMOSトレンドグラフ 負荷
