電気機器高調波診断システム の「リオトロン」への適応

TBMからCBMそしてPdM(Predictive Maintenance)へ
予知保全の可能性を探る

アルカディア・システムズ株式会社
新田 純也

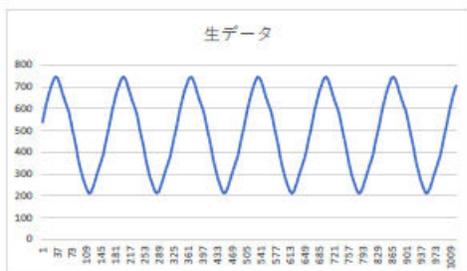
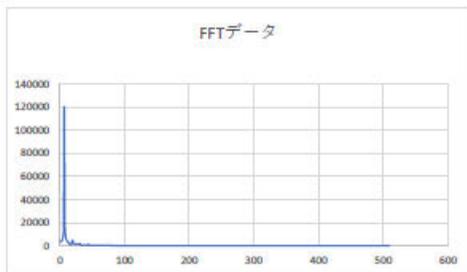
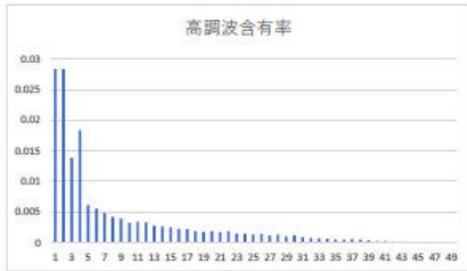
主な高調波含有率

次数	含有率%	次数	含有率%
2	2.8	3	2.8
4	1.4	5	1.8
6	0.6	7	0.6
8	0.5	9	0.4
10	0.4	11	0.3
13	0.3	17	0.2
19	0.2	23	0.2
25	0.1	38	0.1
THD	4.8

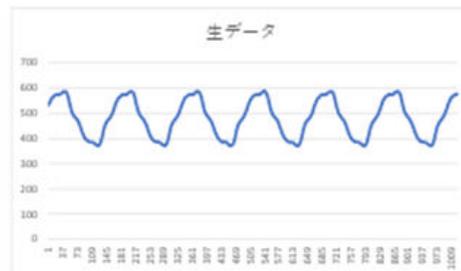
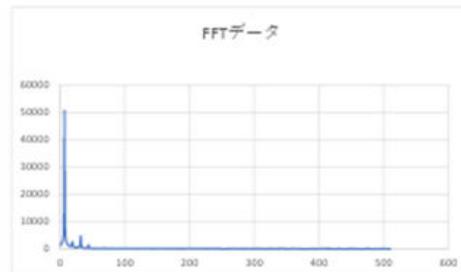
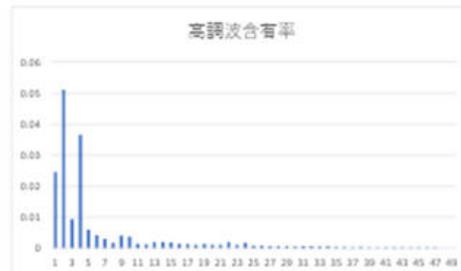
主な高調波含有率

次数	含有率%	次数	含有率%
2	2.5	3	5.1
4	0.9	5	3.7
6	0.6	7	0.4
8	0.3	9	0.2
10	0.4	11	0.4
13	0.1	17	0.1
19	0.1	23	0.2
25	0.2	36	0.0
THD	6.9
